REABILITAÇÃO DE UMA ESTRUTURA DE ALVENARIA DE PEDRA

RÚBEN JOEL DE OLIVEIRA GUEDES

Dissertação submetida para satisfação parcial dos requisitos do grau de
MESTRE EM ENGENHARIA CIVIL — ESPECIALIZAÇÃO EM ESTRUTURAS

JULHO DE 2010

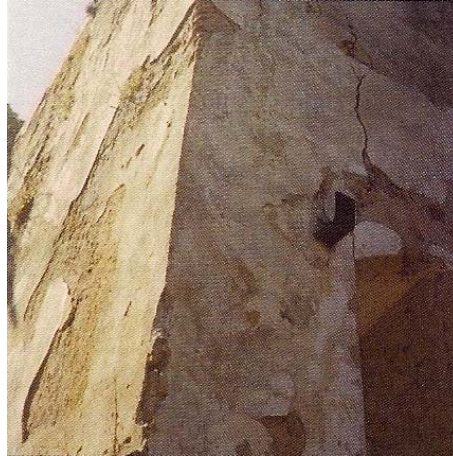
As infiltrações são um outro problema relacionado com a presença de água nos solos de fundação, água das chuvas ou roturas de canalizações de água ou esgotos, são algumas origens destas infiltrações. Facilmente se percebe que a água tenderá a percorrer caminhos de escoamento, caminhos esses que tendem a ser conseguidos em solos porosos. Através da passagem da água e do regime de escoamento criado poderá ocorrer a lavagem dos finos do solo, possibilitando situações favoráveis à ocorrência de assentamentos. Ao arrastamento dos finos existentes nos solos, fenómeno físico, à que adicionar a possibilidade de ocorrência de reacções químicas entre partículas existentes no solo e nas águas mais agressivas (caso de águas de esgotos) (Fig. 4.5). Sendo os solos mais sensíveis aqueles são ricos em partículas finas, especialmente os desagregados ou não coesivos, como as areias finas e aréolas.

Fig. 4.5 - Assentamento de fundações, possivelmente associado à acção da água nos solos [1].

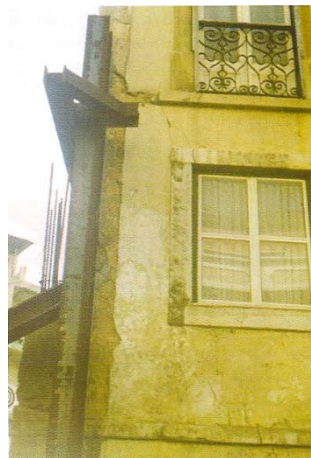
Os movimentos de terras nas proximidades dos edifícios podem provocar um conjunto de efeitos, nomeadamente de descompressão lateral da terra anteriormente confinada, podendo originar movimentos de assentamento. Este efeito pode ainda ser agravado pelas vibrações que estes trabalhos provocam, principalmente quando se trata de solos arenosos – a vibração criar um aumento de compacidade do solo, por rearranjo dos seus grãos (Fig. 4.6).

Fig. 4.6 - Assentamento de fundação devido a descompressão do solo [1].

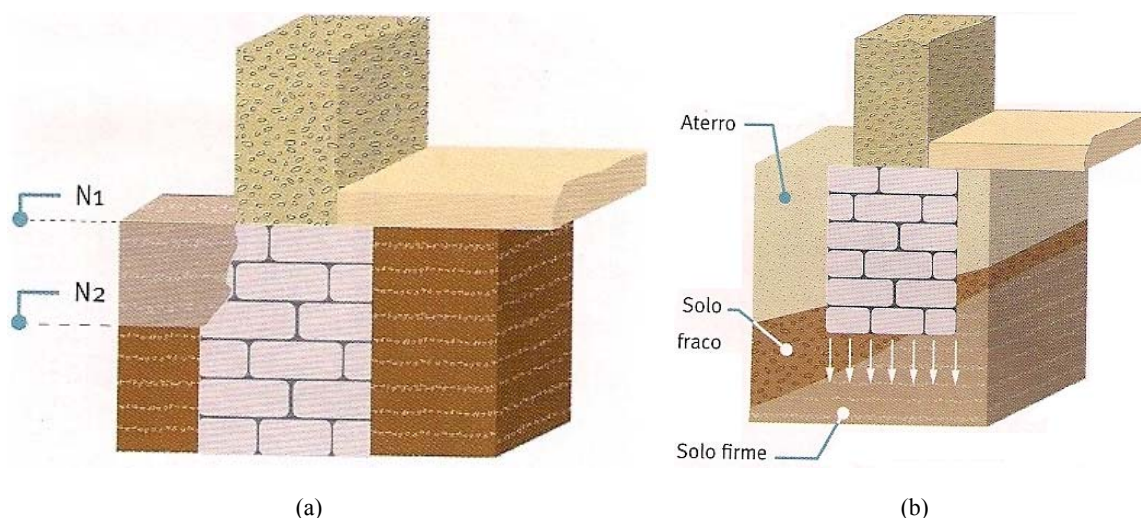
assentamento e a degradação das fundações, provocadas pela sua exposição após escavações periféricas, superficiais ou profundas (Fig. 4.7 (a)) [1].

Fig. 4.7 - (a) degradação de fundações expostas na sequência de escavações, N1 - Conta inicial do terreno/N2 - Cota após rebaixamento; (b) fundação sobre aterro/solo de fraca qualidade [1].

Nos casos acima mencionados é a redução de secção de contacto da fundação com o solo e a degradação das características mecânicas das alvenarias, a origem dos movimentos de assentamentos nas fundações. No entanto não podem ser descartados todos os problemas ligados ao projecto e à construção. Em relação ao primeiro caso é de salientar que as fundações, por vezes, eram projectadas para solos inadequados ou as suas dimensões insuficientes para os carregamentos que iriam estar sujeitas, levando à repercussão destes erros nos edifícios ao longo da sua vida, por vezes originando a sua rotura. No que respeita aos erros de construção das fundações, é vulgar a cota da fundação não atingir estratos de terreno com boas capacidades de resistência e de deformabilidade, muitas das vezes os edifícios eram fundados sobre camadas de formação recente ou mesmo em aterros não controlados (Fig. 4.7 (b)).

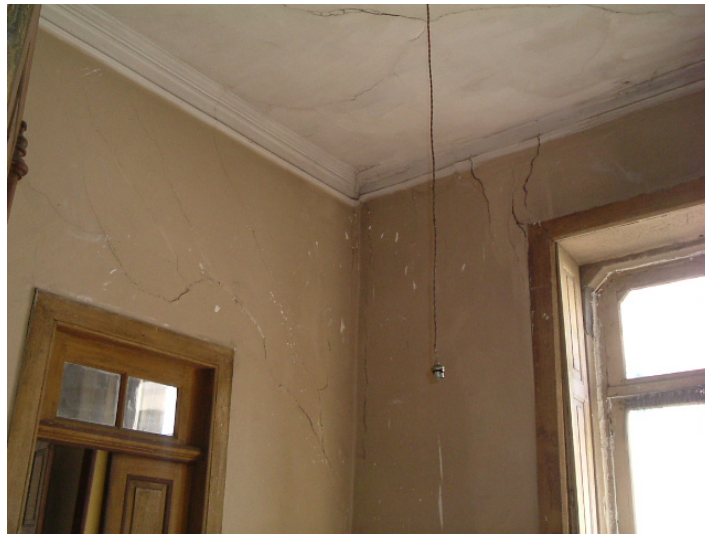
Uma das principais causas, de ordem estrutural, responsável por este tipo de patologias prende-se com o assentamento das fundações, em particular os diferenciais. Este tipo de fendas pode atingir toda a espessura da parede, apresentando inclinações características que permitem a identificação das zonas críticas das fundações onde ocorreram os movimentos mais acentuados. Podem ocorrer na zona corrente das paredes, embora se verifique que estas procuram pontos mais fracos da construção: fendas existentes, ou fendas reparadas de forma deficientes, ou eventuais aberturas existentes (Fig. 4.8). As aberturas de portas e janelas correspondem, regra geral, a pontos fracos das paredes, porque nos seus contornos, em especial os cantos, há uma concentração de tensões responsáveis pelo início da fendilhação.

Fig. 4.8 - As fendas procuram os pontos mais fracos da alvenaria [32].

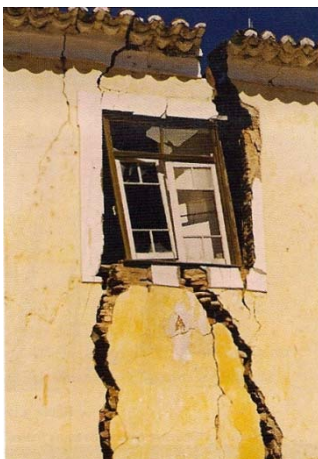
A constituição e qualidade das alvenarias são aspectos importantes que influenciam a forma de progressão da fenda, a formação de uma ou mais fendas e a amplitude da abertura. Em casos mais graves, que podem ocorrer pouco antes do colapso das paredes, as fendas dividem a parede em vários blocos quase independentes cuja ligação se faz apenas por atrito ao longo das superfícies de contacto (Fig. 4.9).

Fig. 4.9 - Destruição total da integridade estrutural, a parede é um conjunto de blocos "soltos" [1].

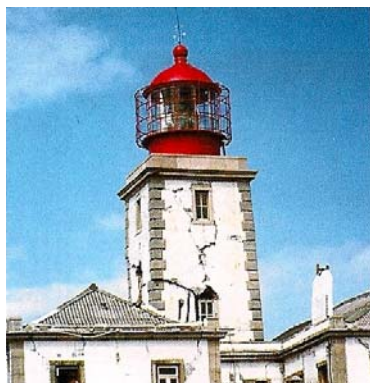
É de salientar que a fendilhação pode ser provocada por forças horizontais, resultantes da actuação de sismos. Neste caso é notória uma predominância das fendas com inclinação de 45 graus, aproximadamente (Fig. 4.10).

Fig. 4.10 - Fendas cruzadas com inclinações relativas de 45 graus, aproximadamente [1].

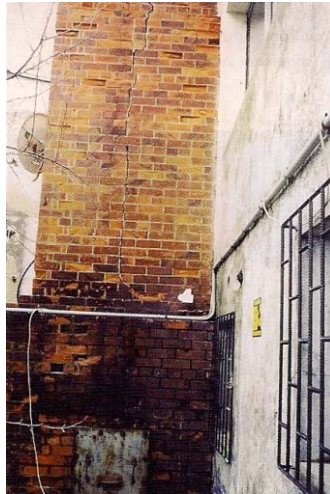
Além da fendilhação provocada por assentamentos de fundações e impulsos horizontais, poderá ocorrer o deslocamento de paredes interligadas, pondo à mostra a fraqueza das ligações existentes. Este tipo de situação pode ocorrer quando uma parede roda ou se desloca horizontalmente, por efeito dos factores enumerados anteriormente, movimento esse que tende afastar a parede de outras paredes ortogonais que não se movem, ou têm outro sentido de deslocamento. Devido à elevada rigidez das paredes, os esforços gerados são de grandeza bastante considerável e as fendas produzem-se em pontos mais fracos da estrutura, habitualmente na ligação das paredes ortogonais (Fig. 4.11).

Fig. 4.11 - Fenda na ligação fachada-empena, por rotação da fachada [1].

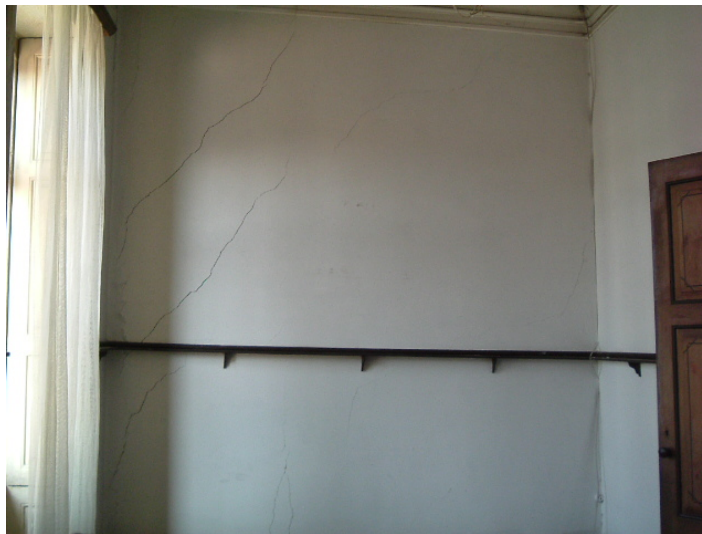
Frequentemente a desagregação é resultado da acção dos agentes atmosféricos, em particular dos ciclos de calor e frio a que as paredes estão sujeitas em virtude das estações do ano, que resulta em contracções e expansões sucessivas dos materiais, agravados pela acção da água – especialmente águas infiltradas, quer das chuvas, quer águas provenientes do terreno ascendendo por capilaridade, etc. [1]. Levando, desta forma à desagregação dos revestimentos e que no limite poderá originar a separação da argamassa das pedras que constituem a alvenaria (Fig. 4.12).

Fig. 4.12 - Degradação da alvenaria associada a fendilhação [32].

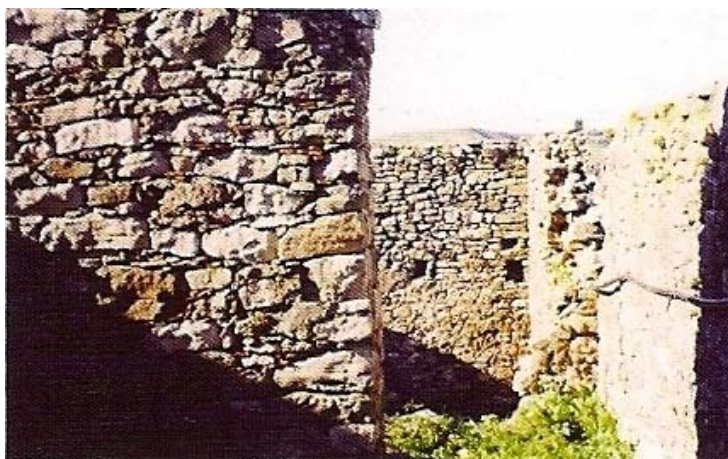
As acções meteóricas, associadas ou não aos efeitos mais gravosos da poluição, são responsáveis pelo desgaste superficial das paredes, porém só assumem consequências mais graves quando não há acções de conservação periódicas, como por exemplo: reparação local de rebocos degradados, substituição de elementos de pedra ou de tijolo prematuramente degradados. Porém este tipo de situação só se torna preocupante quando se está perante uma alvenaria constituída por pedras brandas e de má qualidade, como é o caso de alguns calcários e arenitos, o mesmo se pode dizer das paredes de taipa ou realizadas com tijolos mal cozidos (Fig. 4.13) [1].

Fig. 4.13 - Desagregação de alvenaria [1]

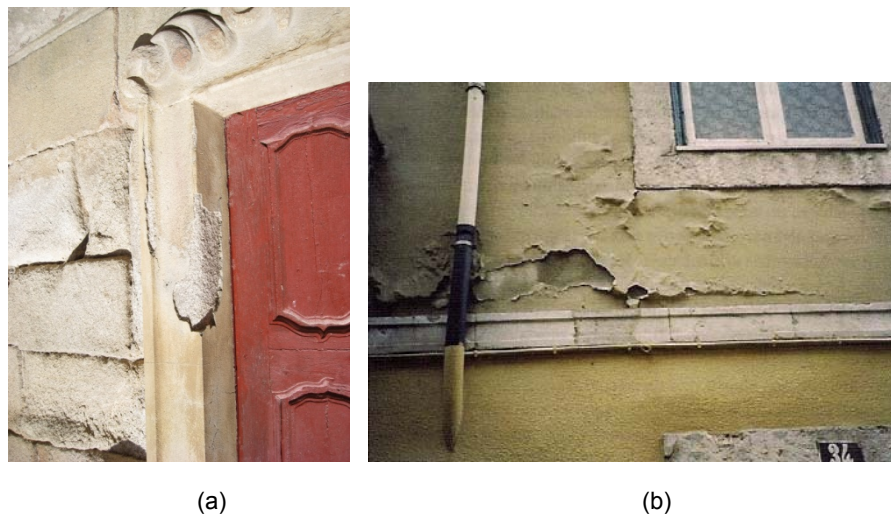
da construção das paredes (fendas, vazios, etc.), geralmente através das juntas de argamassa entre pedras. Durante o processo de infiltração há a dissolução dos sais existentes nas argamassas bem como nas pedras, até que as condições de humidade e temperatura ambiente provocam a evaporação da água e a deposição dos sais dissolvidos [1]. A deposição de sais nas superfícies das paredes (eflorescências), ou entre a parede e o revestimento de reboco (criptoflorescência), com a formação de bolhas e empolamentos característicos que reflecte a degradação da própria alvenaria. Estas bolhas, na maior parte dos casos, procedem a desagregação da alvenaria e surgem após intervenções inadequadas, por exemplo: aplicação de rebocos fortes (com elevado teor em cimento) ou pinturas muito pouco permeáveis ao vapor – formação de bolhas entre reboco e a pintura (Fig. 4.14 (b)) [20].

Fig. 4.14 – (a) arenização e destacamento de placas de granito [21]; (b) formação de empolamentos [1].

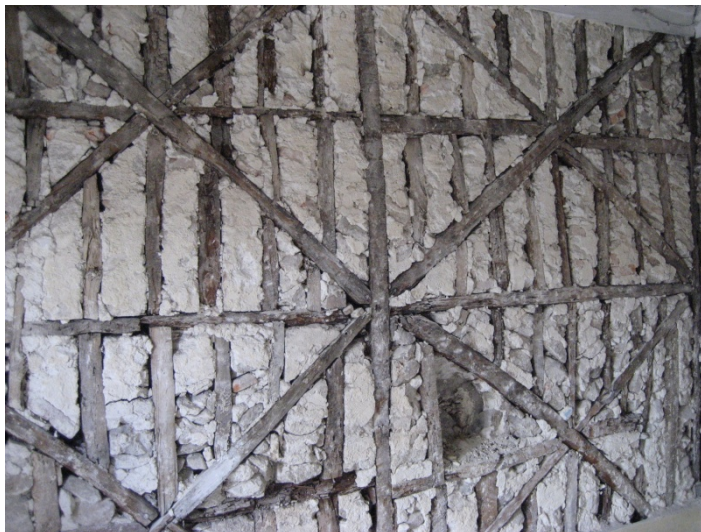
No presente trabalho não serão aprofundadas as paredes resistentes com elementos de madeira, no entanto é deixada aqui uma pequena nota referente a este tipo de estruturas. Neste tipo de paredes, como facilmente se percebe, uma anomalia muito usual é o apodrecimento da estrutura de madeira existente, por ataques de fungos, destruição por acção dos carunchos e térmitas. Associa-se esta degradação à presença de água em contacto regular com a madeira, assim este tipo de anomalia é mais frequente em paredes exteriores (fachadas ou laterais sem paredes meãs) (Fig. 4.15) [1].

Fig. 4.15 - Degradação em parede de alvenaria com elementos resistentes em madeira [18].

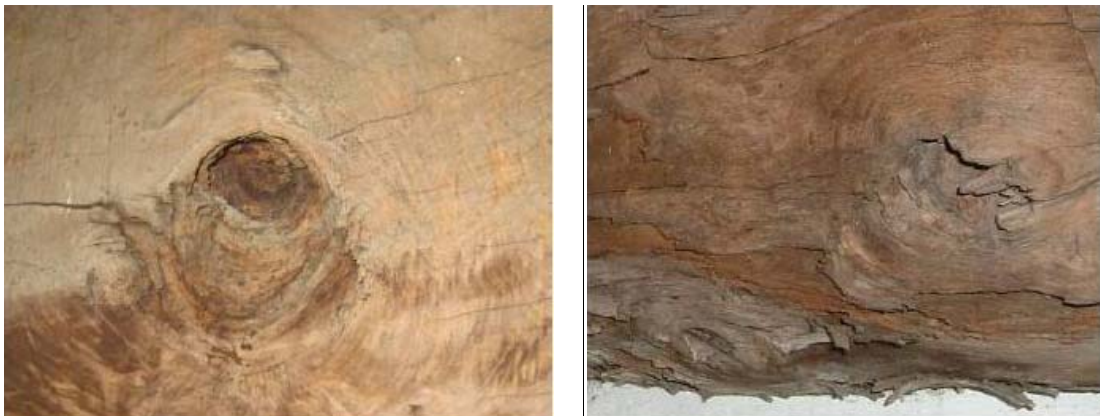
A presença de nós nas peças de madeira (Fig. 4.16) é considerada das deficiências que mais condiciona a resistência global dos elementos, porem estes não têm muita influência na variação do módulo de elasticidade em flexão. Este tipo de defeito afecta sobretudo a resistência à tracção da estrutura de madeira, não tendo grande efeito na resistência à compressão [34].

Fig. 4.16 - Nós em vigas de pavimento [33].

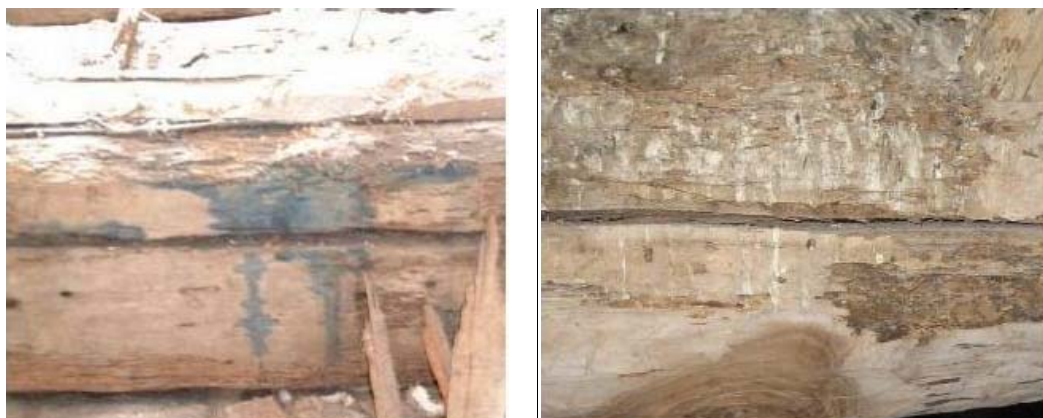
As fendas de secagem surgem com mais frequência em elementos de grande secção transversal na medida em que, durante o processo de secagem, as retracções são maiores na direcção tangencial do que na radial, sendo as longitudinais praticamente desprezáveis [35]. Por vezes as fendas chegam a dividir a secção original em duas, conduzindo de um certo modo à redução do momento de inércia da peça que conduz a graves influências estruturais, nomeadamente se estiverem localizadas em elementos sujeitos a compressão axial ou em zonas de ligação de elementos. (Fig. 4.17). As consequências desta anomalia são difíceis de quantificar, sendo provável que reduza a rigidez dos elementos. Uma secagem mal efectuada pode gerar tensões internas na madeira que podem libertar-se bruscamente, quando o estado de equilíbrio é alterado [35].

Fig. 4.17 - Fendas de secagem em vigas de pavimento [33].

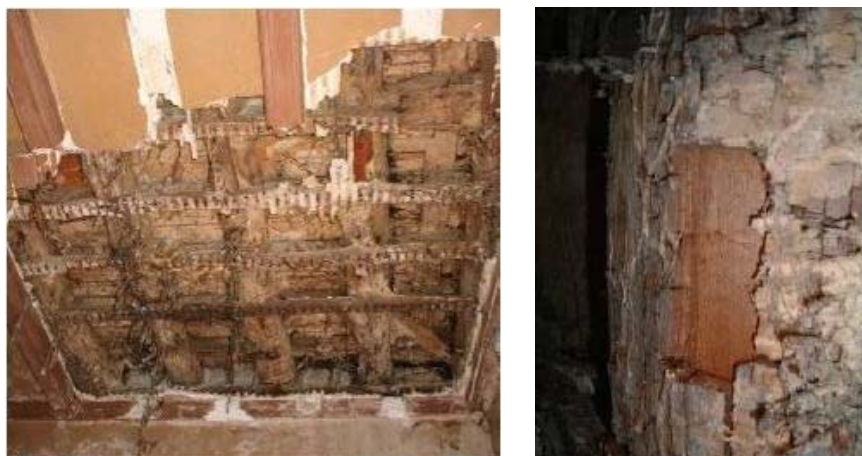
A presença de água (teores da ordem dos 20%) associados a precárias condições de ventilação e alternância de temperatura, são condições propícias para o desenvolvimento de fungos xilófagos (Fig. 4.18), as entregas dos elementos estruturais do pavimento nas paredes são partes bastante atacadas por este tipo de agentes. Podem ainda proliferar-se ataques em elementos secos, particularmente quando os fungos têm capacidade de transportar água. Após a secagem, e devido a alterações de volume, as zonas atacadas formam um padrão de fissuração cúbica que se desagrega muito facilmente por contacto, desfazendo-se [36]. É uma podridão visível apenas no exterior dos elementos atacados, quando estes perdem cerca de 10 a 20% do seu peso, representando uma influência de 80 a 95% na sua resistência [37].

Fig. 4.18 - Presença de fungos [33].

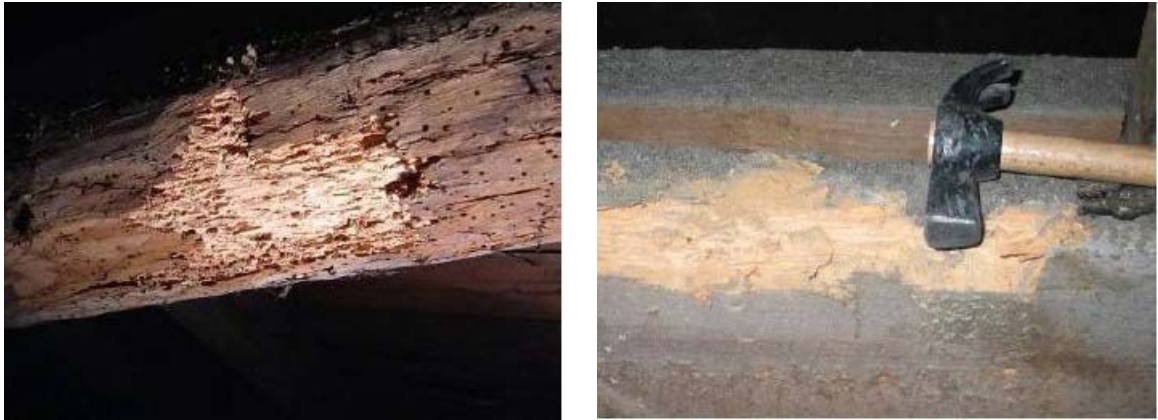
Dos insectos do ciclo larvar mais comuns, destacam-se os Anóbios (caruncho) e os Cerambicídeos (caruncho grande) (Fig. 4.19), os seus ataques são facilmente identificáveis pelo serrim produzido [33]. Estes insectos atacam preferencialmente o borne da madeira, no entanto o primeiro grupo de insectos tem preferência por madeiras com um elevado teor em humidade. Os ataques por parte do caruncho grande são preocupantes para a segurança estrutural dos elementos, visto que podem escavar galerias com diâmetros de cerca de 1 cm [36].

Fig. 4.19 - Presença de caruncho [33].

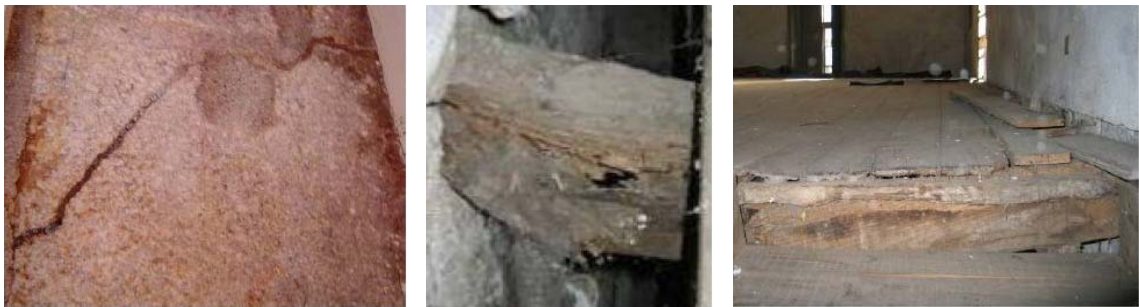
Por último há a referir o ataque de insectos sociais, térmitas (Fig. 4.20). Uma característica deste tipo incursão consiste na abertura de galerias de espessura muito reduzida (1 a 2mm), paralelas à orientação das fibras longitudinais, deixando intactas secções entre as galerias e a capa exterior, o que faz com que só sejam detectados num estado avançado, na existência de deformações exageradas ou inclusivamente rotura do elemento estrutural [36].

Fig. 4.20 - Presença de térmitas [33].

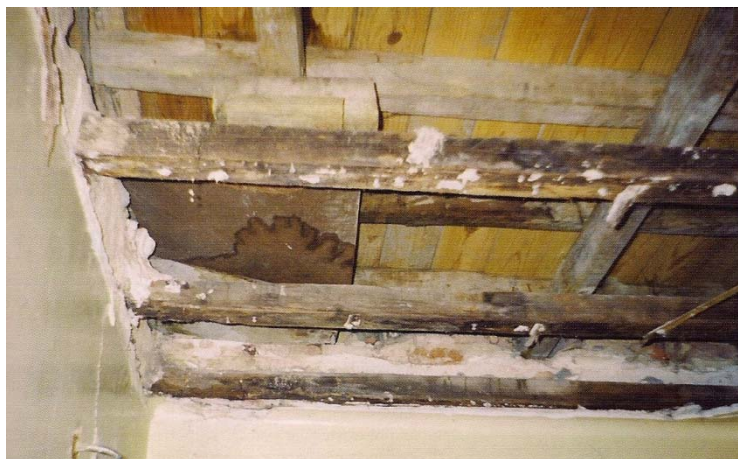
Uma parte considerável dos danos em pavimentos surge logo na concepção do projecto e agravados por uma incorrecta construção, destacando-se o subdimensionando das secções para as cargas actuan-tes, os elevados espaçamentos entre vigas (Fig. 4.21), a falta de tarugamento, a má ligação entre soa-lho e vigamento, etc. A não consideração da fluência da madeira, em fase de projecto, leva a deforma-ções elevadas a médio/longo prazo [33].

Fig. 4.21 - Afastamento excessivo de vigas de pavimento [1].

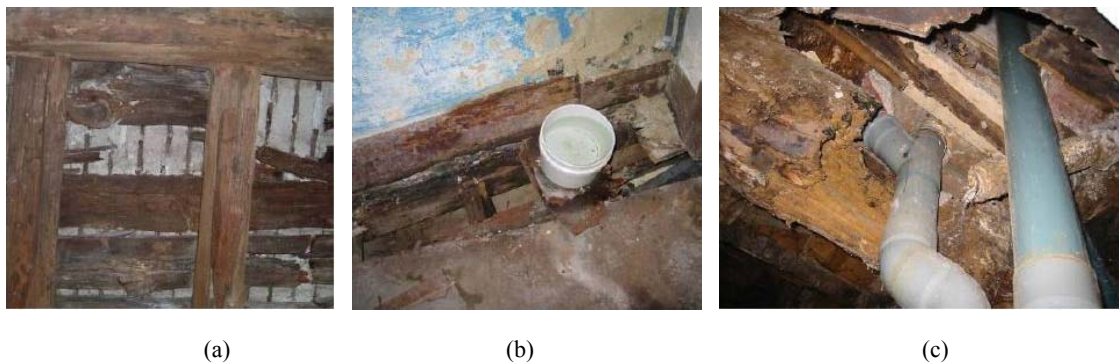
Muitas das obras realizadas nos edifícios originam problemas relacionados com a humidade de construção (Fig. 4.22), sendo um dos casos mais frequentes as consequências da instalação de redes de águas e esgotos, aliada à construção de novas cozinhas e W.C., onde anteriormente existiam quartos. Neste tipo de intervenção, por vezes são executadas lajetas de betão sobre pavimentos de madeira, onde na maior parte dos casos não é colocada qualquer tipo de tela impermeável para protecção dos pavimentos de madeira da água de amassadura. Como explicado em 4.4.2 e 4.4.3, a humidificação das estruturas de madeira irá possibilitar ataques de agentes bióticos, onde as tábuas do soalho e do forro (caso exista) são as primeiras a serem afectadas devido à sua reduzida espessura. A ocorrência de roturas de canalizações (humidades) é também factor de importante degradação dos pavimentos [1].

Fig. 4.22 - (a) degradação do pavimento devido à construção da lajeta de betão; (b) degradação do pavimento devido à rotura de canalizações [33].

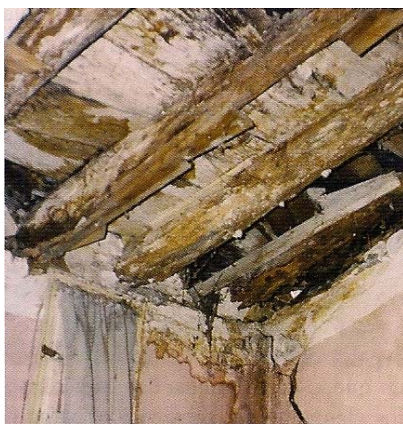
Uma anomalia que merece destaque é o problema no equilíbrio estático na asna de madeira. Quando a deterioração do material atinge a ligação nos apoios entre as barras da linha e das pernas, e em último caso a rotura da ligação, há a perda do efeito de asna, passando as pernas a transmitir impulsos horizontais aos apoios (paredes) devidos ao peso da cobertura (Fig. 4.23). As consequências destes impulsos nas paredes já foram abordadas anteriormente em 4.3 *Anomalias em paredes resistentes*.

Fig. 4.23 - Rotura de apoio de asna na parede [1].

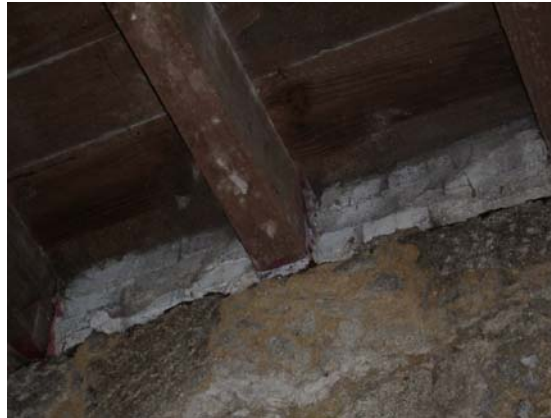
Fig. 5.8 – Pormenor da entrega do vigamento, com a camisa de chapa.

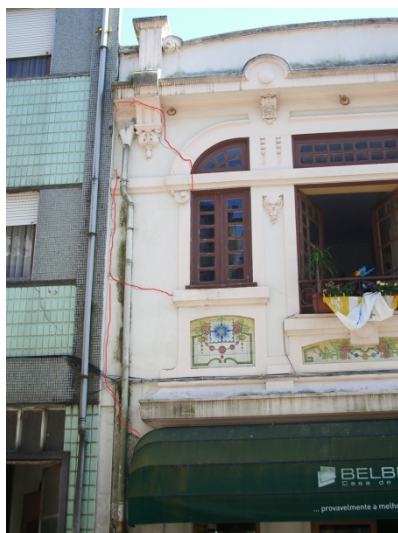
Existência de fendas nas paredes exteriores, em particular junto às aberturas de janelas e portas, destacando-se uma orientação predominante da fissuração na fachada principal, na zona de contacto com o prédio vizinho (Fig. 5.10 (a)). Pelo anexo (A.5) é possível constatar a existência de uma fissura na parede encostada à do edifício vizinho, na cave da moradia em estudo. No (A.6) e (A.7) destaca-se a existência de duas fissuras na parede virada a Oeste.

A orientação da fissuração verificada na fachada principal, denota que houve um assentamento no prédio vizinho, que consequentemente “arrastou” parte da estrutura da moradia em estudo. Atribui-se a esta anomalia esta causa, pois as paredes de ambos os edifícios estão solidarizadas (não há uma junta de separação entre os dois edifícios, como boa norma de construção). Como o prédio vizinho tem um maior número de andares, conduz a maiores valores de carga transmitidas ao solo, e consequentemente maiores assentamentos das fundações.

Fig. 5.10 - (a) fissuras na fachada principal; (b) fissuras na fachada Oeste.

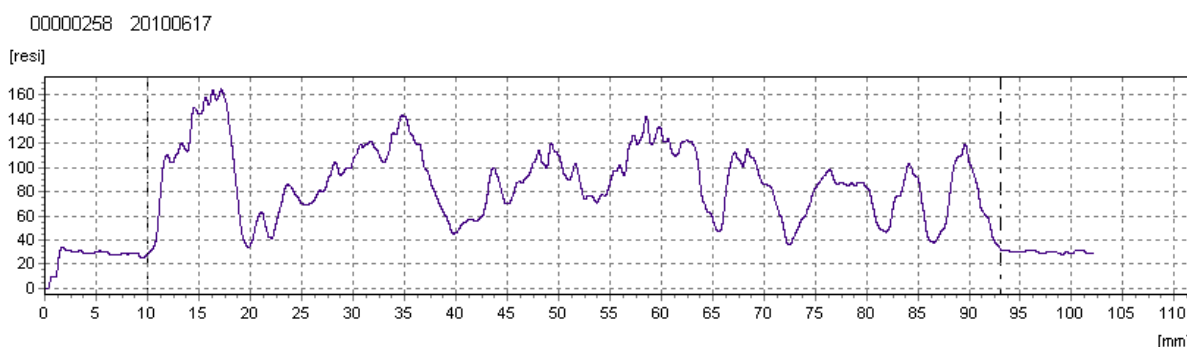
Gráf. 5.1 - Ensaio 1 - E1.

Os gráficos representados correspondem a ensaios realizados no vigamento secundário, como se pode ver em (A.2). Estes três gráficos apresentam um padrão muito semelhante, destacando as reduzidas resistências verificadas (perto de 20) em vários pontos da secção transversal da peça analisada. Este valor é representativo do avanço da agulha no vazio, o que indicia que as vigas destes ensaios podem estar com um eventual ataque de térmitas (degradação do interior da peça – descrito na secção 4.4.).

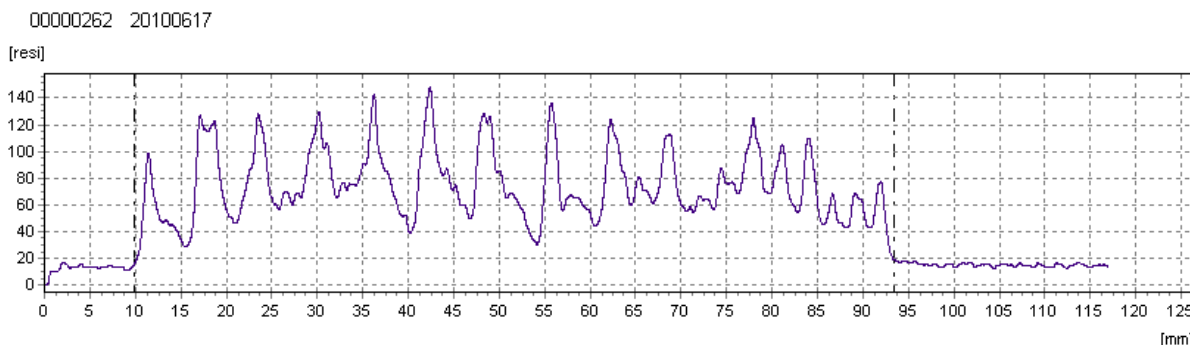
Gráf. 5.2 - Ensaio - E4.

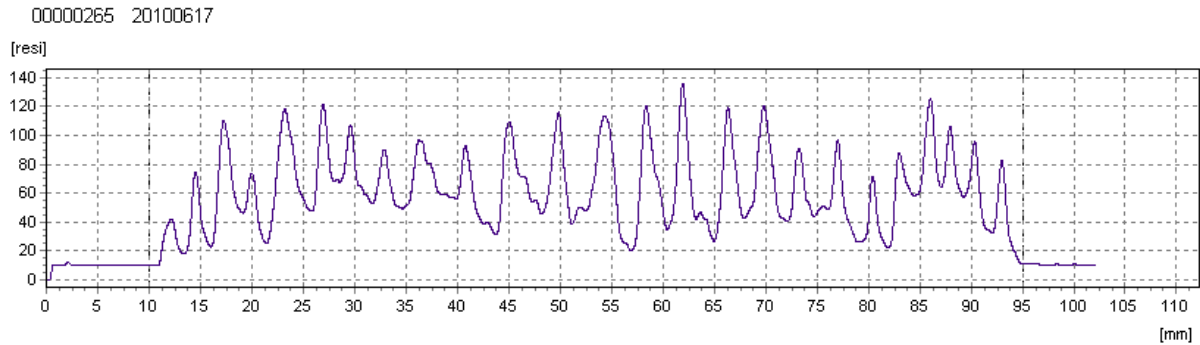
Gráf. 5.3 - Ensaio 7 - E7.

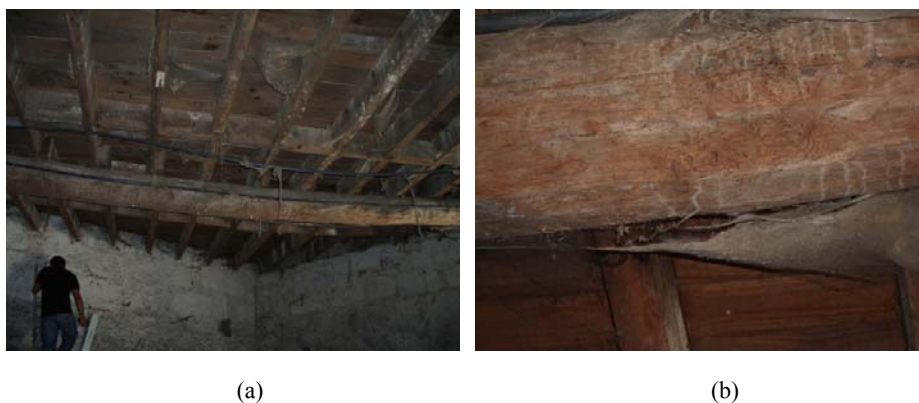
Deformação bastante acentuada na viga principal (VP0) da estrutura do pavimento do rés-do-chão (Fig. 5.12 e Fig. 5.13), degradação de algumas vigas secundárias, nomeadamente nas zonas de entrega e zonas de passagem de condutas de água (Fig. 5.15).

Fig. 5.13 – (a) deformação na VP0; (b) fendas a meio vão da VPO e ataque de caruncho.

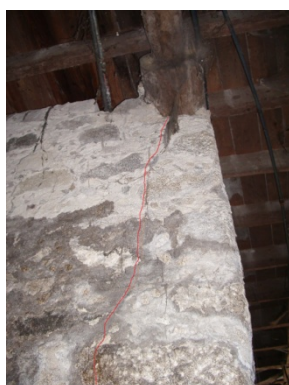
Verificou-se a existência de um caminho de térmicas – agentes bióticos – na parede secundária de alvenaria de pedra na direcção da entrega da viga VP0 (Fig. 5.14 (e)). O ataque por este tipo de agente conduz à redução da secção transversal da viga principal VP0 e o seu consequente mau funcionamento estrutural – elevada deformação. Nesta mesma viga verificou-se a existência de fendas longitudinais, um pouco por toda a peça (as mais gravosas verificaram-se junto ao apoio) (Fig. 5.12 (a) e Fig. 5.13 (b)), condicionando o seu comportamento estrutural – elevada deformação (Fig. 5.12 (b) e Fig. 5.13 (a)). Também foi possível verificar que o vigamento secundário apresentava ataque de caruncho – agentes bióticos – com consequentemente redução da secção transversal, o que implica a perda de resistência – deficiente comportamento estrutural. A presença de água também conduz a efeitos na degradação da estrutura de madeira, nomeadamente na zona de passagem de canalizações (Fig. 5.15 (b)) e na entrega das vigas (Fig. 5.15 (a)).

Fig. 5.14 - Caminho de térmitas.

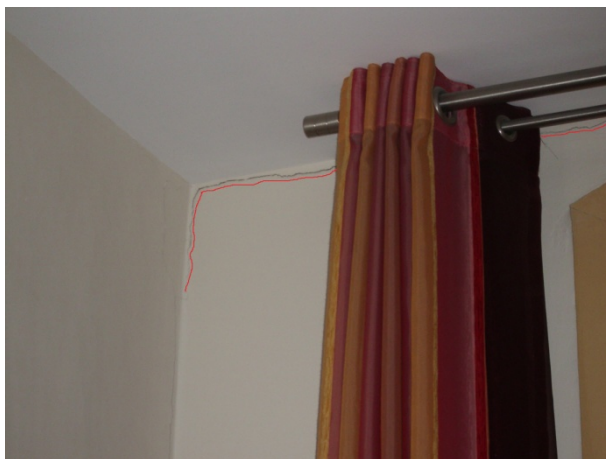
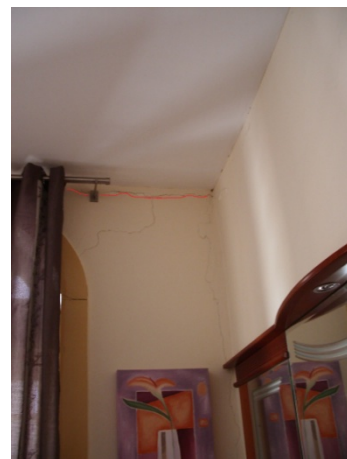
Verificou-se também a existência de fissuras em todo o perímetro do tecto falso do 1º andar com as paredes de alvenaria, indiciando um descolamento do tecto relacionado com problemas estruturais do pavimento do 1º piso (Fig. 5.18 e Fig. 5.19).

O aparecimento das fissuras em todo o perímetro do tecto falso pode ter como origem a deformação da estrutura do pavimento do 1º andar, com o consequente “arrastamento” das paredes de compartimentação, acabando por o tecto falso, que se encontra fixado no tecto primitivo (que por sua vez se encontra fixado à cobertura), desligar-se das paredes, dando origem à fissuração observada.

Fig. 5.18 - Descolamentos verificados em vários compartimentos do 1º andar: (a) quarto A; (b) sala de jantar.

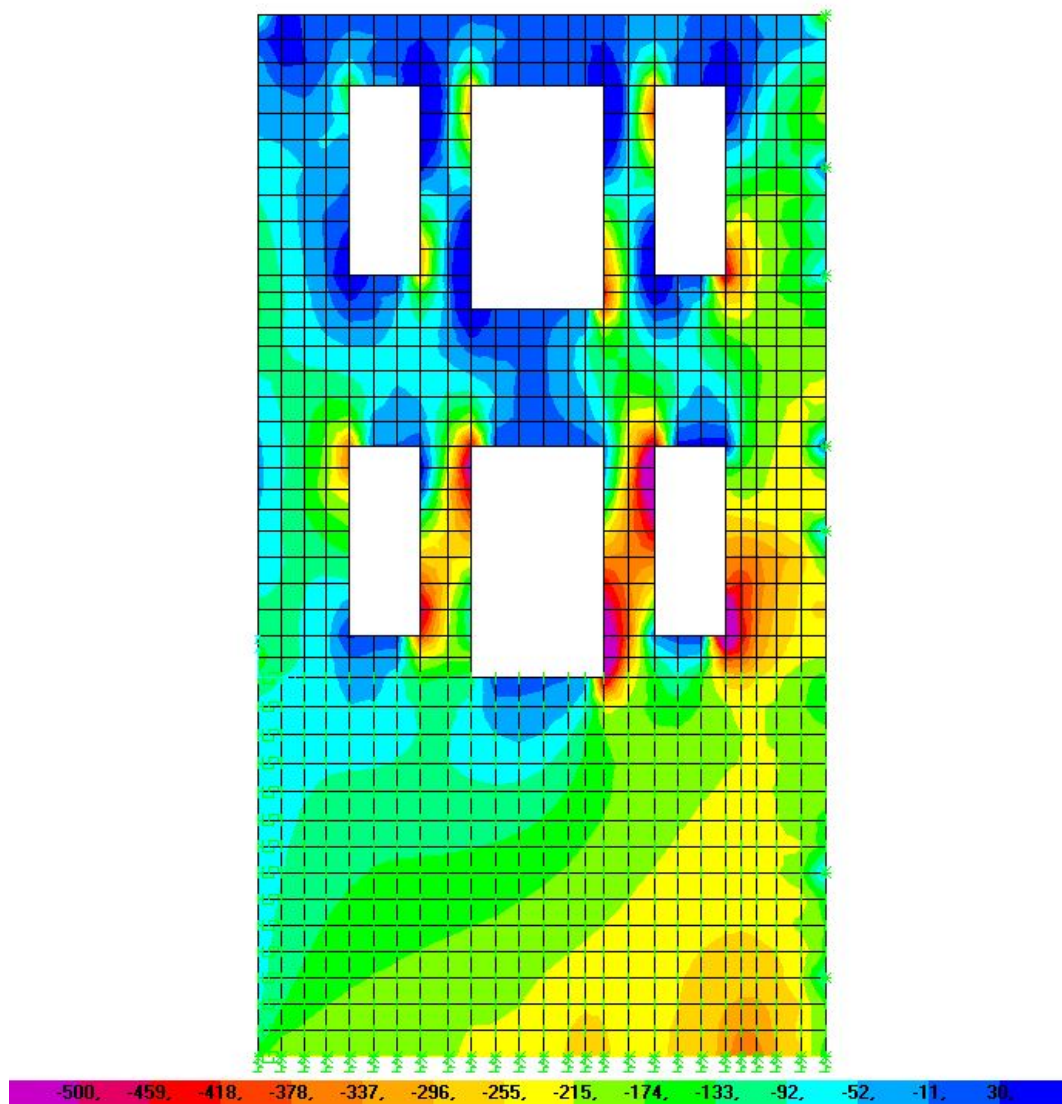
Pela análise das Fig. 5.24 e Fig. 5.25 pode-se verificar que a distribuição de tensões verticais no edifício são bastante semelhantes para os dois tipos de solo. Este resultado indica que a rigidez do solo não é condicionante para a distribuição tensões no edifício em estudo. Note-se que foi considerado que o edifício está fundado num único tipo de solo. No entanto, estes mapas permitem tirar as seguintes conclusões:

- Concentração de tensões nos cantos das aberturas, devido à maior deformação da estrutura no cunhal direito. Esta concentração de tensões é superior no *Caso I* face ao *Caso II*, pois o solo na primeira situação apresenta uma maior deformabilidade (permite maiores deslocamentos verticais) levando então a fenómenos de distorção superiores face ao *Caso II*, com consequência do aumento de tensões nas zonas mencionadas;
- Concentração de tensões nos cutelos entre as janelas e a porta no rés-do-chão. Esta concentração de tensões é resultado do caminho percorrido por estas, como se pode verificar nas Fig. 5.26 e Fig. 5.27;
- O nível de tensões à cota da fundação do edifício é um pouco inferior no *Caso II* em comparação com o *Caso I*. Deve-se este facto, mais uma vez, à maior capacidade de deformação do solo I.

Os níveis de tensão de compressão na alvenaria de pedra (abaixo do rés-do-chão) rondam em média os valores de 255 e 133 kPa (em ambos os casos considerados), valores bastante inferiores do valor resistente espectável para este tipo de alvenaria, 2 MPa [43], atingindo, porém, máximos na ordem do 350 kPa (base da fundação, Fig. 5.24). Estes valores referidos representam cerca de 17% da capacidade resistente de uma alvenaria de pedra, sendo valores aceitáveis, visto que se está a proceder a uma análise ao estado de serviço da estrutura.

Fig. 5.24 - Mapa de tensões verticais - Caso I - [MPa].

Na alvenaria de tijolo ao nível do piso do rés-do-chão verificam-se tensões de compressão que variam entre 52 e 255 MPa (à excepção dos casos pontuais já referidos), tanto no *Caso I* (Fig. 5.24) como no *Caso II* (Fig. 5.25). Estes valores encontram-se bastante abaixo dos valores máximos para este tipo de alvenaria, 2,5 MPa [43], os valores registados no modelo representam cerca de 12% do valor máximo. Mesmo os máximos de compressão (zonas roxas) apresentam valores na ordem dos 730 kPa (*Caso I*) e 600 kPa (*Caso II*), ainda abaixo do valor máximo espectável para este tipo de alvenaria.

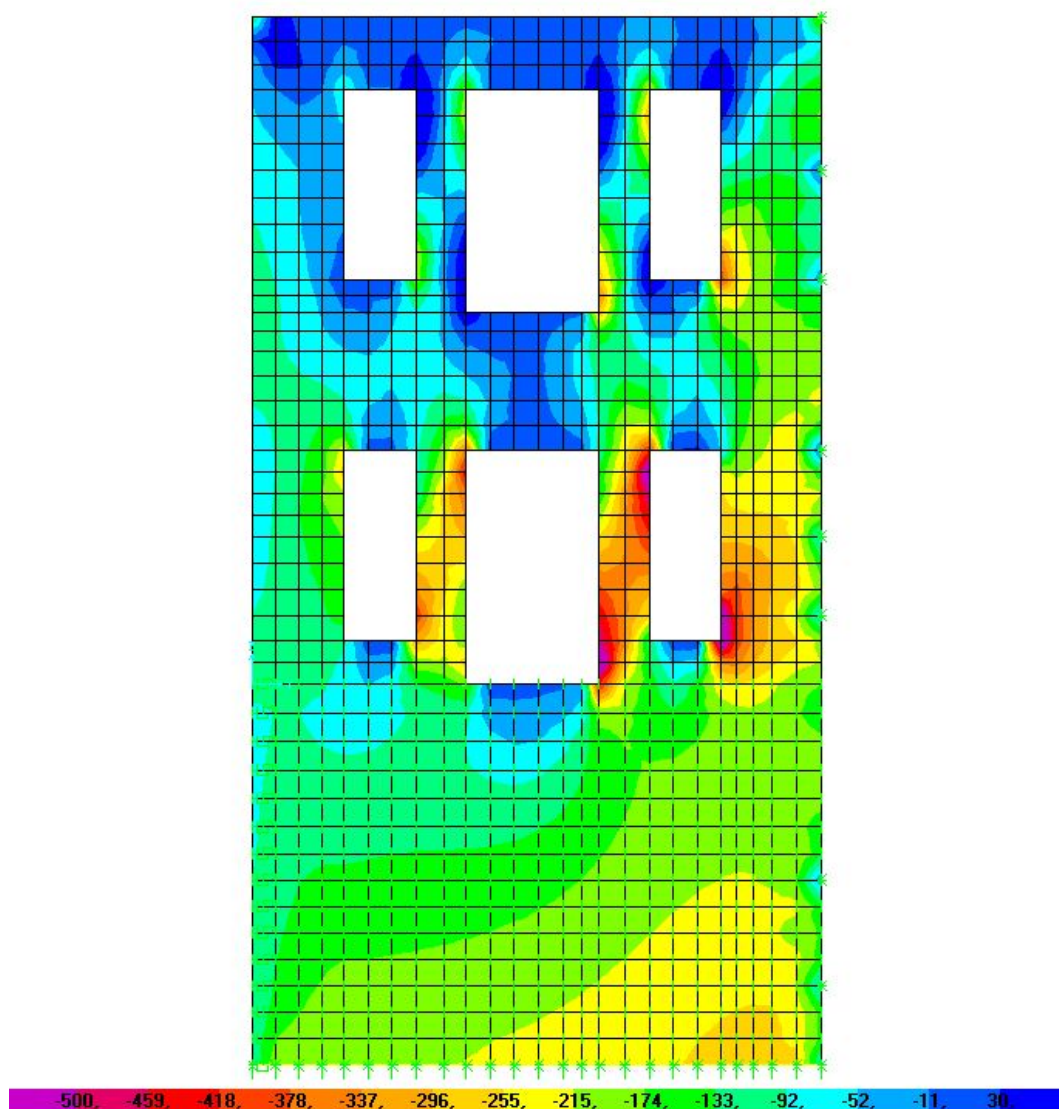
Fig. 5.25 - Mapa de tensões verticais - Caso II - [MPa].

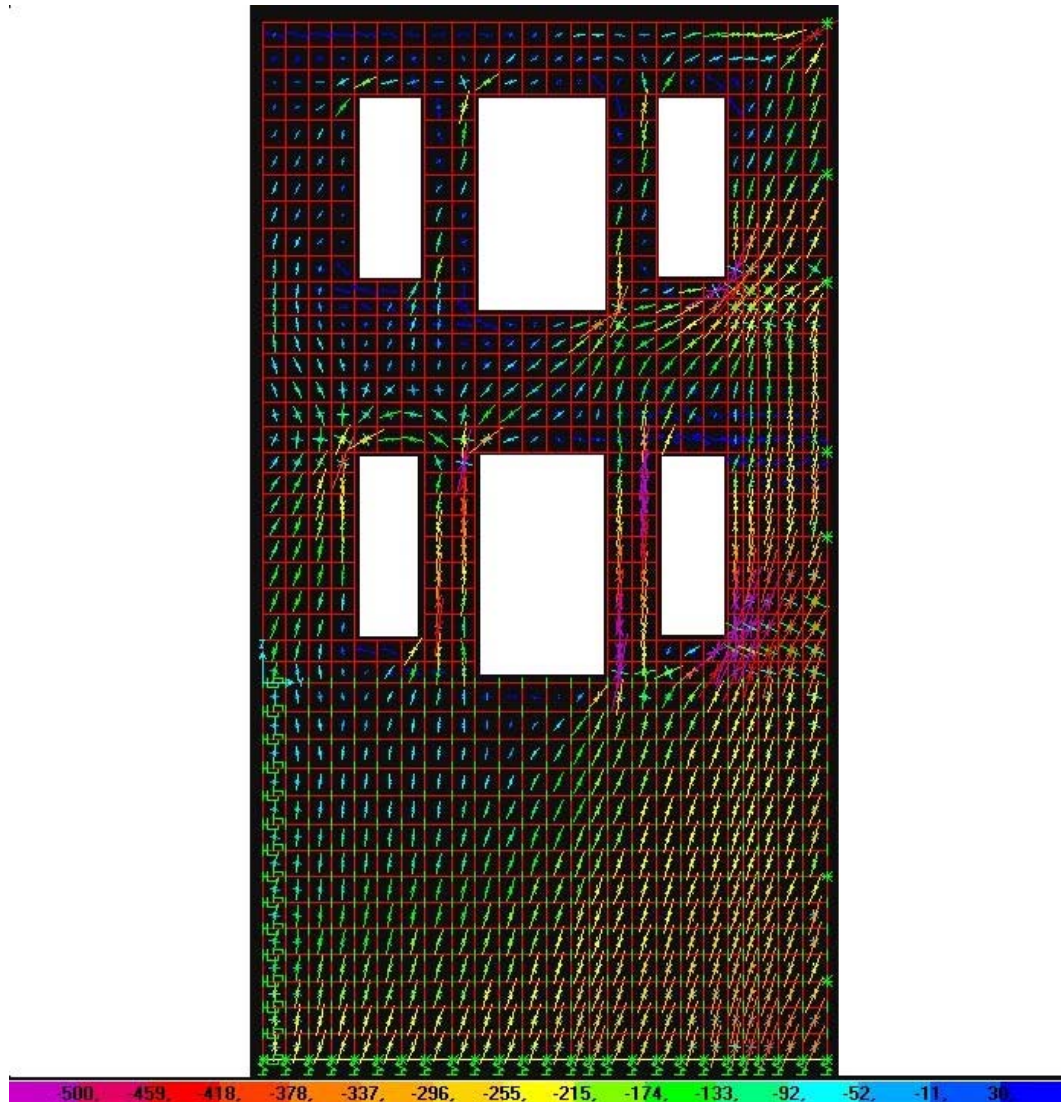
Nos mapas dos caminhos das tensões principais (Fig. 5.26 e Fig. 5.27) é notória, mais uma vez, a semelhança entre os mapas para os dois tipos de solo considerados. Destes mapas destaca-se a predominância da inclinação das tensões principais no cunhal direito (45 graus, aproximadamente) como se pode ver pelas figuras. Esta configuração das tensões resulta da acção da carga de distribuída que simula a acção do edifício vizinho, dando origem a essas escoras de compressão na orientação das tensões principais. Note-se que a carga aplicada para a simulação do edifício vizinho provoca maiores deformações do cunhal direito face ao esquerdo (Fig. 5.28 e Fig. 5.29), levando ao surgimento das referidas escoras ao longo do caminho seguido pelas tensões principais.

Fig. 5.26 - Caminho das tensões principais - Caso I - [MPa].

As fissuras tendem a surgir ao longo das linhas de rotura. A partir das Fig. 5.26 e Fig. 5.27 destacam-se os caminhos de tensões (linhas de rotura) bastante notáveis no cunhal direito das figuras, como já referido anteriormente na análise dos mapas do caminho das tensões principais. Procedendo à sobreposição dos levantamentos das fissuras efectuados nesta fachada do edifício (A.5, A.6 e A.7), verifica-se uma concordância com o observado na fachada principal do edifício com os resultados obtidos pelo modelo de cálculo.

Esta concordância entre os resultados obtidos através do modelo de cálculo e o observado no edifício fortalecem a causa apontada para as anomalias verificadas nesta fachada (aparecimento de fissuração), apontando para um assentamento das fundações do edifício vizinho, com o consequente arrastamento da estrutura do edifício em estudo.

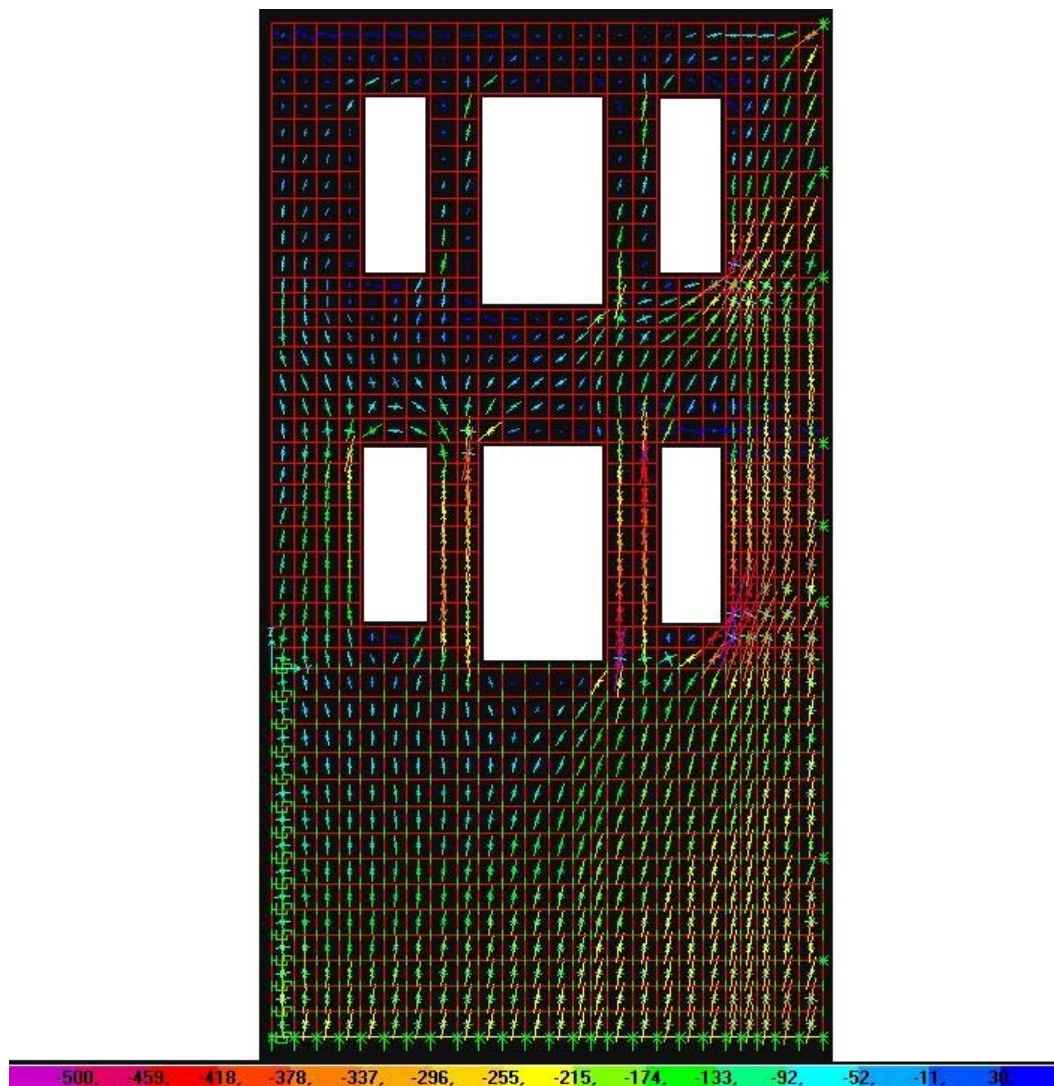
Fig. 5.27 - Caminho das tensões principais - Caso II - [MPa].

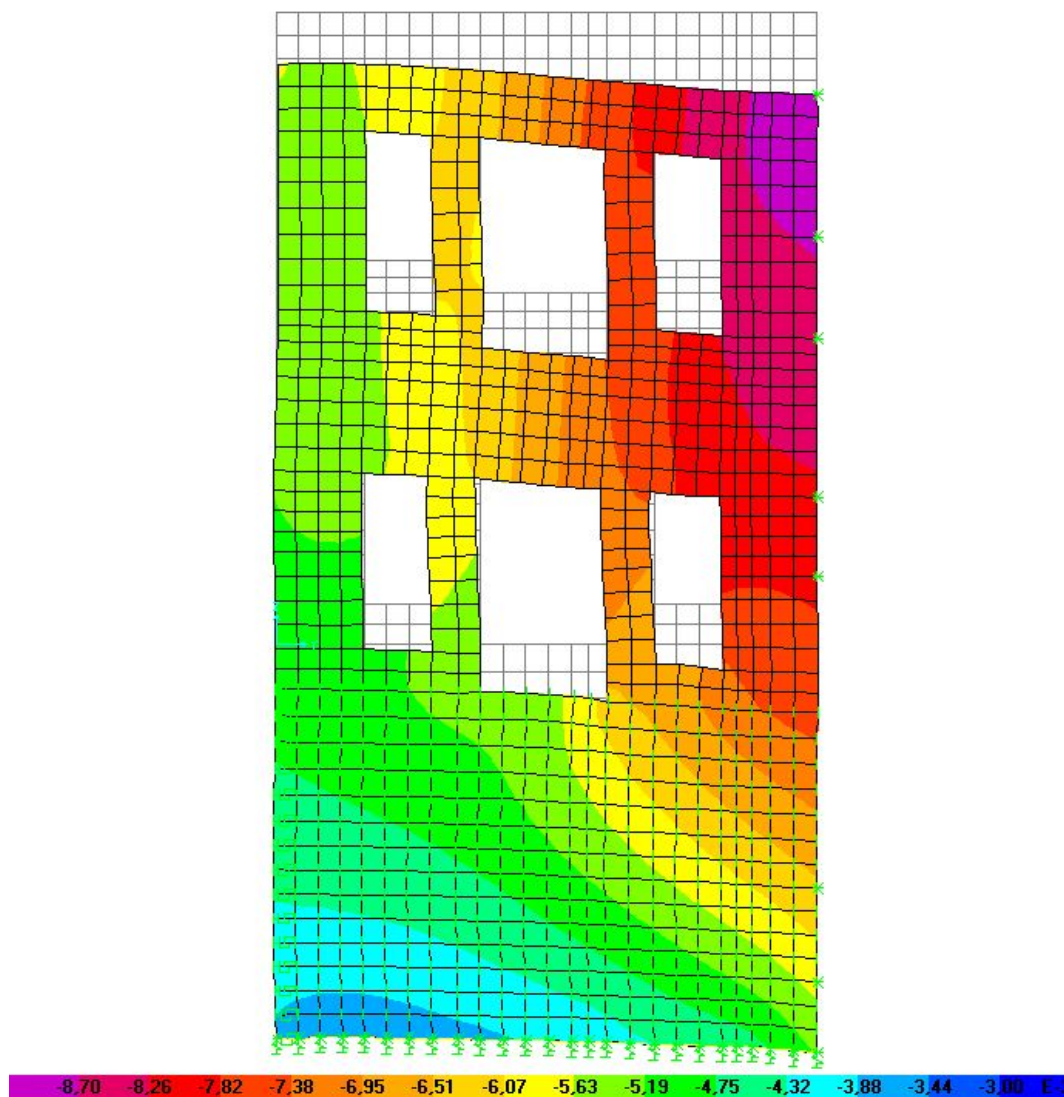
Fig. 5.28 - Mapa de deformações verticais - Caso I - [m].

No *Caso I* (Fig. 5.28) com $E_{\text{solo}} = 10$ MPa, verificam-se assentamentos nas fundações da fachada principal da ordem dos 5,7 mm (cunhal direito) e 3,7 mm (cunhal esquerdo), levando a um assentamento diferencial entre cunhais de 2 mm, em 6 m de fachada, que consiste em assentamentos diferenciais de 0,33‰.

Os resultados obtidos para a fachada principal pelo modelo de cálculo, vêm consolidar e fundamentar as possíveis causas apontadas para as anomalias verificadas (fendilhação) durante as inspeções realizadas ao edifício na Rua Miguel Bombarda.

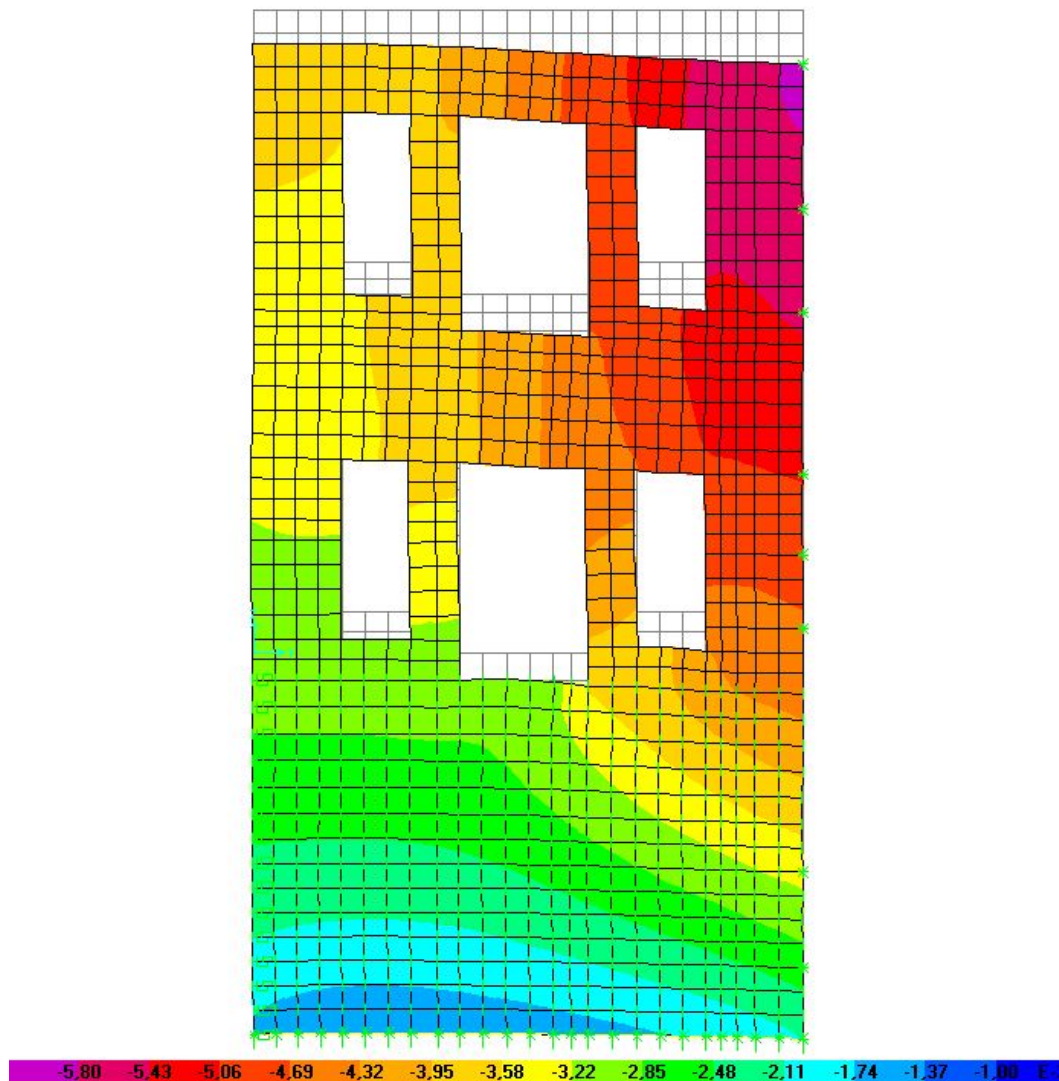
Fig. 5.29 - Mapa de deformações verticais - Caso II - [m].

Em relação ao *Caso II* (Fig. 5.29) com $E_{\text{solo}} = 100$ MPa, verificam-se assentamentos nas fundações um pouco inferiores face à situação referida no parágrafo anterior, 2,1 mm e 1,6 mm, respectivamente no cunhal direito e cunhal esquerdo. Estes valores conduzem a um assentamento diferencial de 0,5 mm, em 6 m de desenvolvimento da fachada, representando, assim, um valor de 0,0833‰, muito inferior ao valor obtido para um solo com um módulo de elasticidade de 10 MPa (0,33‰).
